6.10.1.2 O-Ringe

Maschinenelemente: Statische Dichtungen, O-Ringe

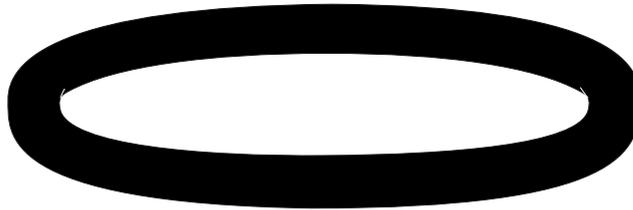
Bild 6.10.1.2-1

Bild 6.10.1.2-1: Der Aus- und Einbau von Komponenten mit einer O-Ring-Dichtung (z.B. an Magnetstopfen) sowie der Tausch eines O-Rings ist ein durchaus anspruchsvoller Vorgang. Typische Ursachen für wartungsbedingte Probleme sind

- **Ungünstige Montagebedingungen:** Dazu gehören schlechte Einsicht (Bild 6.10.1.2-8) und erschwerte Zugänglichkeit, beispielsweise eingebauter Aggregate.

- **Beschädigung** beim Montagevorgang (Bild 6.10.1.2-2)

- **Materialprobleme, Verwechslung, SUP** (Lit. 6.10.1.2-20) mit vorzeitiger Alterung. Typische Folgen sind dann ungewöhnliche **bleibende Deformation, Schrumpfen und Rissbildung** (Bild 6.10.1.2-4).

- **Versäumter Austausch**, z.B. nach der 'Einmottung' einer Maschine. Bild 6.10.1.2-10 zeigt dies am Beispiel eines Flugtriebwerks. Das kann auch für die **Langzeitlagerung** einer Komponente mit O-Ringen (z.B. Getriebe, Regler) bei ungünstigen Verhältnissen (z.B. hohe Temperatur) gelten.

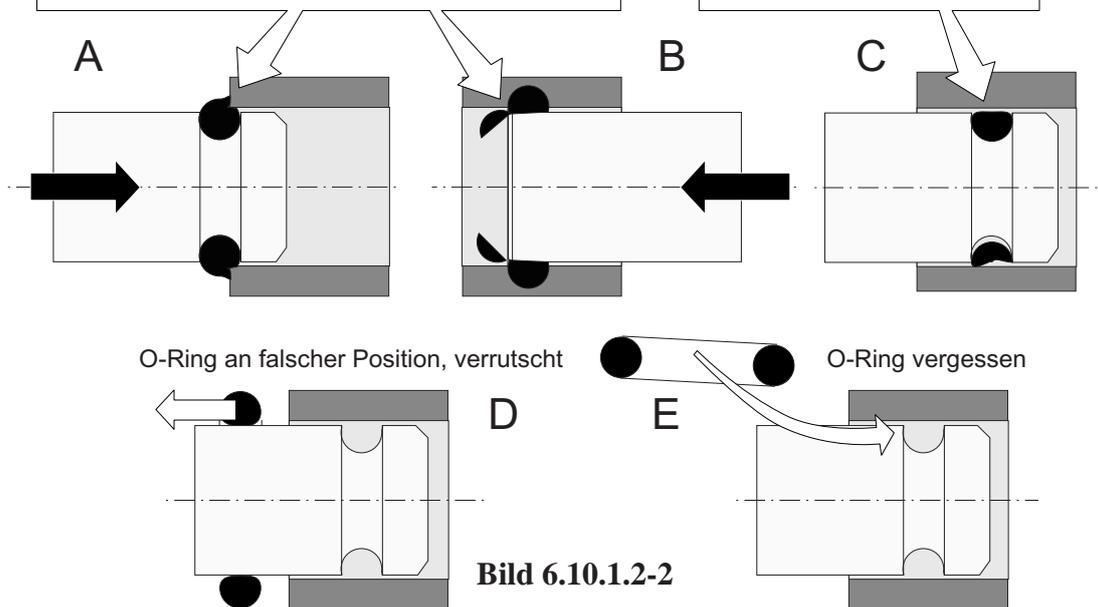
Bild 6.10.1.2- 2 (Lit. 6.10.1.2-5 bis Lit. 6.10.1.2-10 und Lit. 6.10.1.2-16): Dem Laien erscheint die **Montage eines O-Rings** einfach und unproblematisch. Dies täuscht. Sowohl das **Einbringen** des O-Rings vor dem Fügen in eine **Nut** bzw. auf den Sitz erfordert **Vorsicht und Geschick**. Muss man den Ring über **Kanten** einer Nut, Absätze oder Gewinde (Bild 6.10.1.2-3) schieben, kann er von einem **Schneidvorgang** beschädigt werden. Begünstigend wirken die übliche **elastische Aufweitung** und **entsprechend hohe Schnittkräfte**.

Eine besonders kritische Montagephase ist das **Zusammenschieben der Dichtflächen**.

Wenn der O-Ring bereits **in der Wellennut** sitzt („A“), lässt er sich im heiklen Moment des **Einschiebens** beobachten. Sitzt der O-Ring in einer **Nut der Bohrung** („B“), ist er nicht

beobachtbar. **Ungeeignetes Handling** und/oder eine zu **scharfe Kante** kann den **O-Ring unbemerkt abscheren**. Um das zu erkennen bedarf es **Erfahrung und Gefühl**.

Verrutschende O-Ringe („D“) erfüllen ihre Dichtfunktion nicht mehr. Das gilt auch dann, wenn der O-Ring nur teilweise **aus der Nut verschoben** ist (Bild 6.10.1.2-7). Es ist sogar möglich, dass er bei der Montage weit verrutscht und sein **Fehlen nicht bemerkt** wird (Lit. 6.10.1.2-20).

Als ein ernstes, kaum zu erwartendes Problem hat sich das **Vergessen von O-Ringen** („E“, Lit. 6.10.1-20) herausgestellt. Eine solche Situation gilt bei einer Dichtung mit zwei O-Ringen als wahrscheinlicher (Lit. 6.10.1.2-20). Nicht selten ist eine mangelnde Berücksichtigung der **'Human Factors'** (Lit. 6.10.1.2-20) mit ursächlich.

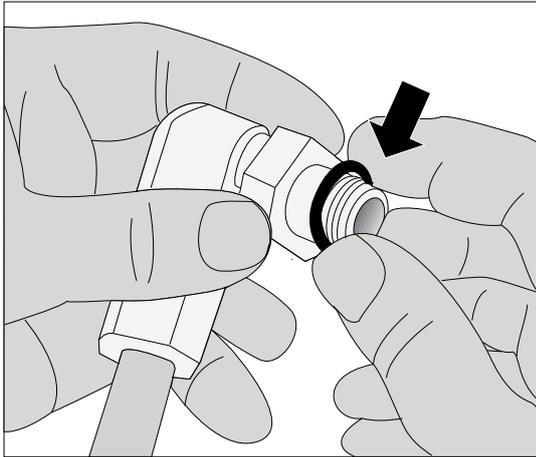
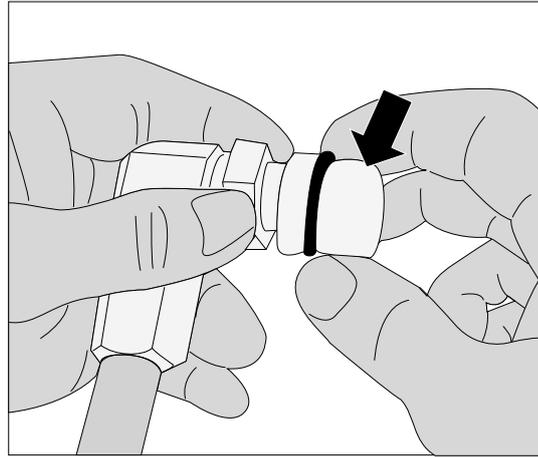
Falsch: Beschädigungsgefahr, wenn O-Ringe über scharfe Kanten wie Gewinde gezerrt werden

Bild 6.10.1.2-3 (Lit. 6.10.1-6): Bereits die **Vorbereitung der Dichtflächen** des O-Rings wie Nut oder Gegenfläche (Buchse) ist für eine dauernde, sichere Dichtwirkung von Bedeutung. Sie müssen **sauber** sein und dürfen **keine rauhen oder scharfkantigen Beschädigungen** wie Verschleißstellen, Riefen, Kerben oder Grate aufweisen.

Während des Einsetzens sollte der O-Ring **nicht verdreht und** wie bereits erwähnt **nicht über scharfe Kanten** gezogen werden (Skizze oben links). Gefährlich sind Konstruktionsmerkmale wie Keilnuten, Schlitz, Anschlussöffnungen und Gewinde. Um eine Beschädigung zu verhindern, genügt die Abdeckung mit einer **Kunststoffkappe** oder einem **Kunststoffband** (Skizze oben rechts).

O-Ring mit einer Abdeckung schützen

Vor dem Einsetzen sind **alle Berührungsflächen** des O-Rings bei der Montage geeignet zu **schmieren**. Das ist besonders wichtig, falls nicht vom abzudichtenden Medium (z.B. Schmieröl) gewährleistet. Diese Forderung gilt beispielsweise für die gesamte Länge einer Schubstange. Das **Montage-Schmiermittel** muss auch für die Betriebsbedingungen geeignet sein. So darf es das abzudichtende Medium nicht unzulässig beeinflussen. Deshalb sind **nur Schmiermittel entsprechend den Vorschriften** zu verwenden. Im Zweifelsfall ist der **OEM** zu konsultieren.

Der Ring sollte **beim Aufschieben nicht zu stark gedehnt werden**. Bis zum Zusammenschieben der Dichtflächen ist dem O-Ring **Zeit zu lassen, sich wieder elastisch zusammenzuziehen**. Der Grund ist, dass Elastomere nicht wie ein Metall zurückschnellen. **In der Nut sollte der O-Ring nicht über 5% seines Innendurchmessers gedehnt sein.**

Beim Einschieben in die 'Buchse' werden **Dreh- und Hin- und Herbewegungen nicht empfohlen**. Das Beschädigungsrisiko steigt damit eher.

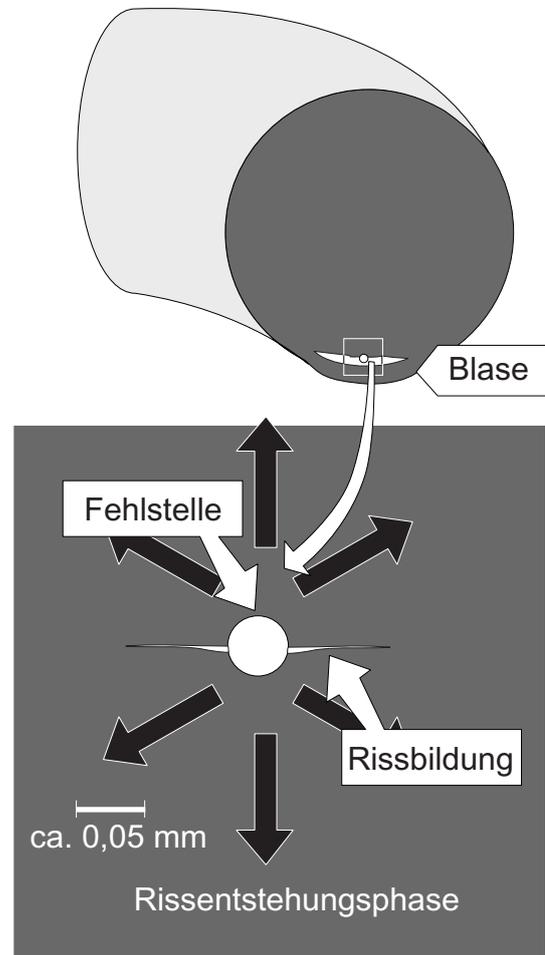
Bild 6.10.1.2-5 (Lit. 6.10.1.2-12): Die Entstehung von **Blasen** und **inneren Rissen** ist auf eine **Diffusion des abdichtenden Mediums** zurückzuführen. Diese Diffusion verläuft zu **Fehlstellen** wie **winzigen Poren** mit denen (ca. 3 Vol %) in Elastomeren zu rechnen ist. Das dort angesammelte Medium führt zu **Druckanstieg und Zugspannungen senkrecht zur Oberfläche** (engl. not net modal flow). Die **Rissbildung** verläuft dann parallel zur Oberfläche. Weitet der Riss sich auf, entsteht an der Oberfläche eine **Blase** (engl. Blister).

Für die Blasenbildung sind **besonders weiche Duromere** (niedriger Schubmodul bzw. **niedrige Härte**) empfindlich. Die Neigung zur Blasenbildung kann in einem engen Temperaturbereich mit einem **Füller** deutlich herabgesetzt werden.

Unter Druck stehendes, abdichtendes Medium diffundiert in Fehlstellen/Poren bis zum Diffusionsgleichgewicht. Übersteigt der Druck einen kritischen Wert, kommt es zur Blasenbildung.

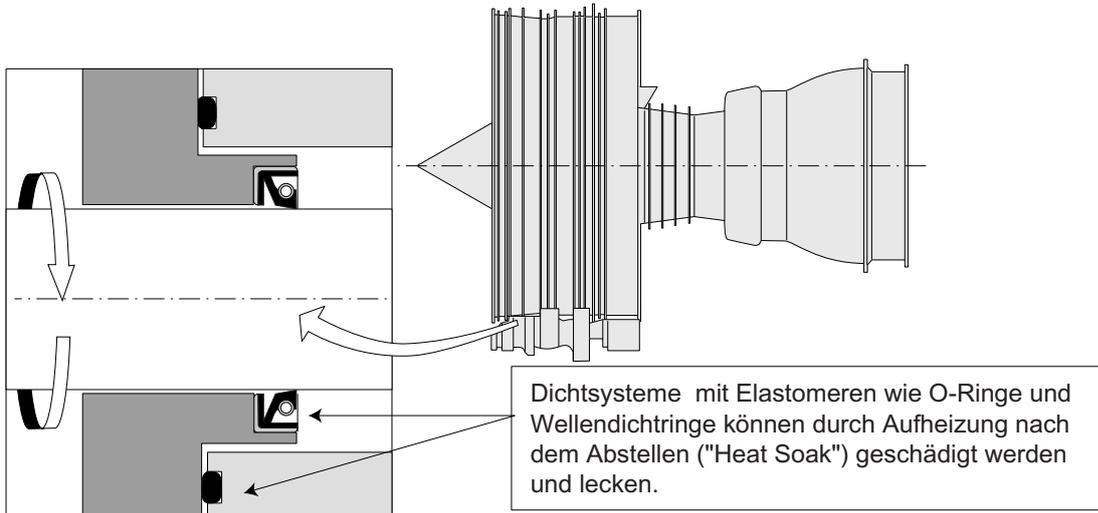
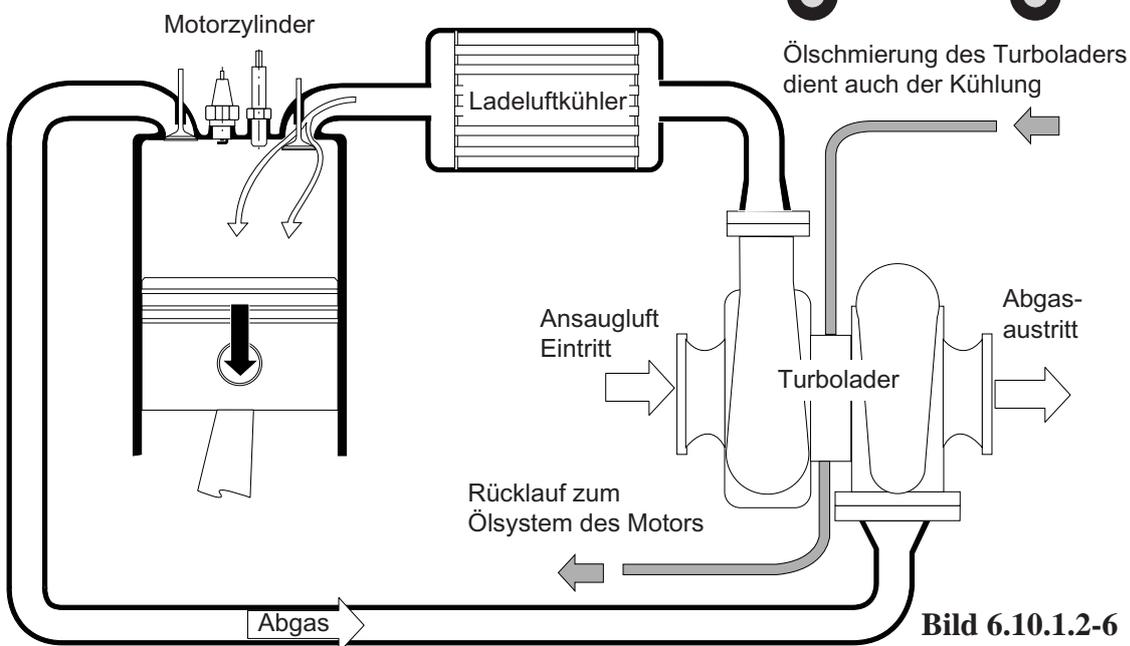
Ursache für unzulässige Leckagen kann die Schädigung von Elastomerdichtungen durch Überhitzung nach dem Abstellen einer heißen Maschine sein.

Nach 'scharfer' Fahrt besteht bei abruptem Abschalten des Motors die Gefahr einer Überhitzung und Zerstörung der Gleitlager des Turboladers.

Bild 6.10.1.2-6 (Lit. 6.10.1-5): Beim **Abstellen einer thermischen Maschine wie Motoren (Rahmen unten) mit Turboladern oder einer Gasturbine/Triebwerk** (Skizzen oben) kommen auch der Öldurchfluss und die Kühlluft zum

Stillstand. Dadurch kann die Wärme aus heißeren Teilen zu den Dichtungen vordringen (**heat soaking**). Sind diese Temperaturen für das eingesetzte Dichtungselastomer zu hoch, ist mit **bleibender Verformung** und/oder Schä-

digungen wie Versprödung und **Rissbildung** zu rechnen (Bild 6.10.1.2-4). An Pumpen wird bei Wellendichtringen gewöhnlich eine **minimale Leckage** von etwa ein Tropfen pro Minute (entspricht 3 ml/h) toleriert. Auch dies wird möglichst noch verhindert, falls Lackierung (besonders störend da von außen sichtbar!) und Beschichtungen gefährdet sind. Es ist jedoch zu bedenken, dass eine Alterung des O-Rings schnell zu unzulässiger Leckage von mehreren Tropfen pro Minute führen kann.

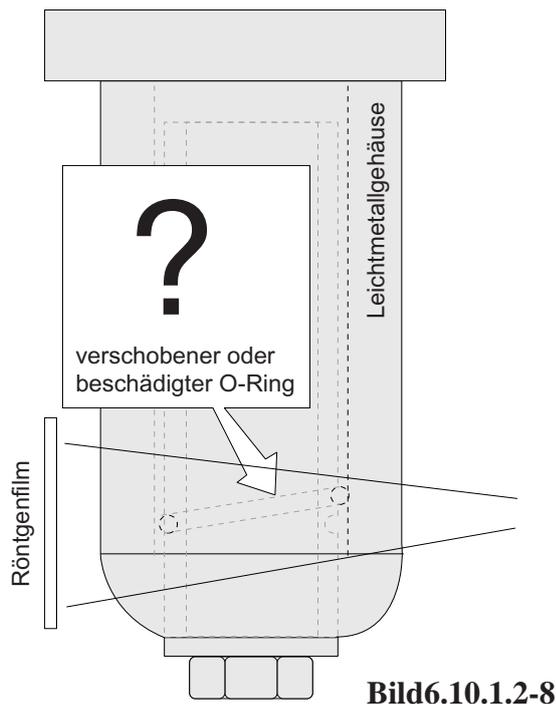
Bild 6.10.1.2-8 (Lit. 6.10.1.2-14): Schadensrelevante O-Ringe befinden sich gewöhnlich **im Inneren schlecht oder nicht einsehbarer Hohlräume**. Bei der Demontage besteht die **Gefahr einer Beschädigung oder der Veränderung schadenserklärender Positionsbesonderheiten** (Bild 6.10.1.2-2). Das legt falsche Rückschlüsse nahe. Es ist deshalb von großer Bedeutung, die **unveränderte Position des O-Rings im zusammengebauten Zustand** zu erkennen und zu dokumentieren. Wider Erwarten hat die Praxis gezeigt, dass zumindest in Gehäusen aus Leichtmetallen dies mit **Röntgen** möglich ist. Das O-Ring Material (möglicherweise abhängig vom Füllmaterial) schwächt die geeignet eingestellten Röntgenstrahlen ausreichend, um genügend Kontrast in den Bildern zu erzeugen.

Bei einem vermuteten inneren O-Ring-Schaden ist die Chance einer Dokumentation durch Röntgen vor dem Zerlegen zu nutzen !

Erst **nach der Röntgendokumentation** sollte mit der **Demontage einer Komponente** begonnen werden.

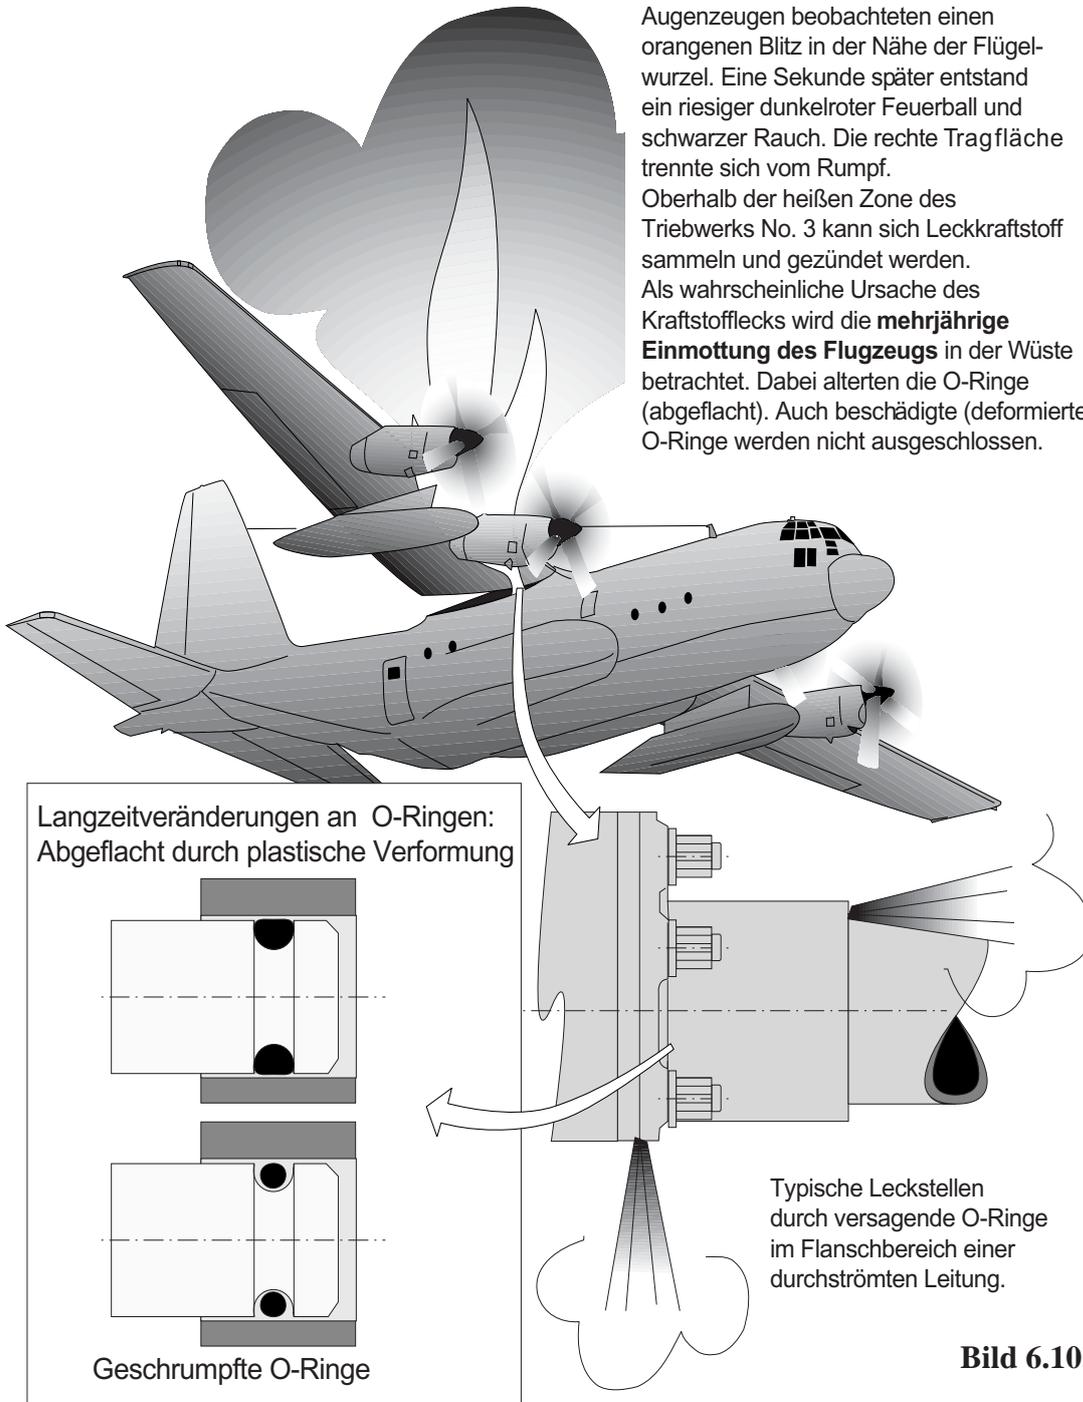
Bild 6.10.1.2-10 (Lit. 6.10.1.2-9): Obwohl es sich im folgenden Beispiel um ein Flugzeug handelt, tritt eine vergleichbare Situation nach **längeren Stillstandszeiten auch bei Fahrzeugen, Maschinen und Anlagen** auf.

Drei Jahre nachdem das bereits ca. dreißig Jahre alte Flugzeug ebenfalls **drei Jahre 'eingemottet'** und dann zum Löschflugzeug umgebaut wurde, kam es wieder in Dienst. Vorher wurde es einer umfassenden Inspektion unterzogen. Dabei wurden keine bedenklichen Veränderungen festgestellt. Insbesondere bei der Überprüfung des Kraftstoffsystems ca. drei Monate vor dem Unfall wurden keine Kraftstoffflecks oder bedenklicher Kraftstoffgeruch festgestellt.

Trotzdem wusste man, dass es nach einer dreijährigen Aufbewahrung zum **'Austrocknen' und Schrumpfen der O-Ringe** kommen kann. Weil es sich bei den O-Ringen jedoch um **'on condition'-Teile** handelt, sind diese nicht lebensdauerbegrenzt. Ein Tausch gilt in diesem Fall besonders für **abgeflachte oder geschrumpfte O-Ringe**. (Bild 6.10.1.2-4). Der Flugzeughersteller gab an, dass ein gebrauchter O-Ring nicht wieder eingebaut wird.

Bereits an anderen Flugzeugen des gleichen Typs traten im militärischen Einsatz **Kraftstofflecks als Folge von O-Ring-Schäden** auf. Ein Feuer wurde jedoch in Zusammenhang mit einem Leck nicht beobachtet. Trotzdem gab es

Gealterte und deformierte O-Ringe stehen im Verdacht diesen katastrophalen Schaden ausgelöst zu haben.

Augenzeugen beobachteten einen orangenen Blitz in der Nähe der Flügelwurzel. Eine Sekunde später entstand ein riesiger dunkelroter Feuerball und schwarzer Rauch. Die rechte Tragfläche trennte sich vom Rumpf. Oberhalb der heißen Zone des Triebwerks No. 3 kann sich Leckkraftstoff sammeln und gezündet werden. Als wahrscheinliche Ursache des Kraftstofflecks wird die **mehrfährige Einmottung des Flugzeugs** in der Wüste betrachtet. Dabei alterten die O-Ringe (abgeflacht). Auch beschädigte (deformierte) O-Ringe werden nicht ausgeschlossen.

eine Warnung des militärischen Betreibers für den Fall eines Kraftstofflecks in der Nähe von Triebwerken. Das Heißteil des primären Scha-

denstriebwerks liegt im unteren Gondelbereich (dry bay). In diesem kann sich Leckkraftstoff, der auf das heiße Triebwerk fließt, sammeln.

Der verwendete Kraftstoff (Jet-A1) hat eine relativ niedrige Zündtemperatur (flash point). Die Entzündungstemperatur des Kraftstoffdampfs mit einer Flamme beträgt ca. 40 °C. Diese Schäden wurden auf **Verbiegung oder thermische Dehnungen von Kraftstoffleitungen** zurückgeführt. Sie konnten offenbar von den gealterten Dichtringen nicht mehr ausgeglichen werden. Undichtigkeiten traten häufiger an den **Verschraubungen** (Kupplungen) als beispielsweise an einem **Kraftstoffventil** auf (Bild 6.10.1.2-11). Die Lecks hatten unterschiedliche Stärke. Über längere Zeit bildeten sich 'Ausschwitzungen' oder Tropfen. Die Endphase ist ein plötzliches Versagen der Dichtung mit einem **Sprühkegel**.

Nach **langen Lagerzeiten** im verbauten Zustand sind O-Ringe auf Alterungsschäden wie **Schrumpfen und Abplattungen** zu überprüfen. Sicherer ist, generell einen Austausch vorzunehmen.

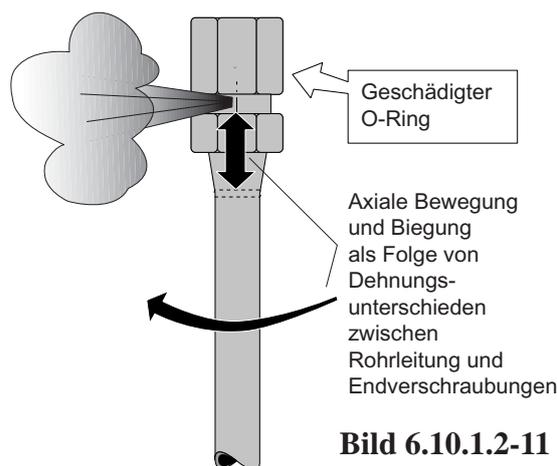
O-Ring-Dichtungen können an Rohrleitungsverschraubungen durch Verbiegen und Dehnungen der Leitungen bei Temperaturänderungen leak werden.

Bild 6.10.1.2-11 (Lit. 6.10.1.2-9): **Wärmedehnungsunterschiede** zwischen Rohrleitungen und Verschraubungen können merkliche Bewegungen auslösen. Dabei ist Biegung und/oder axiale Verschiebung möglich. Werden so die dichtenden **O-Ringe in den Verschraubungen/Kupplungen deformiert** und/oder unterliegen einem **Verschleiß**, kommt es zu Lecks (Bild 6.10.1.2-10). In solchen anwendungsspezifischen Bereichen muss besonders auf den O-Ring-Zustand geachtet werden.

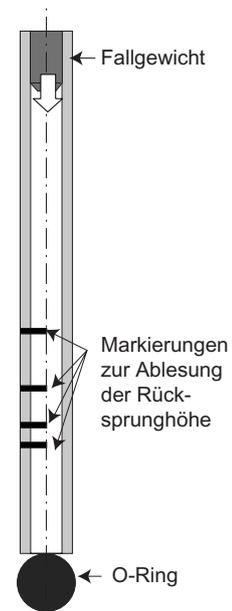
Die Rücksprunghöhe ist ein Indiz für Härte, Dämpfung und elastische Eigenschaften des O-Ring-Materials.

Bild 6.10.1.2-13 (Lit. 6.10.1.2-2): Die **Identifizierung des O-Ring Materials**, zumindest eine Zuordnung zu **größeren 'Familien'**, kann gerade auch zur Ermittlung der Versagensursache von Interesse sein.

Dazu ist das dargestellte einfache Gerät geeignet. Es besteht aus einem Rohr in dem ein Gewicht aus einer vorgegebenen Höhe auf den Prüfling fällt. Die Höhe des **Rückspringens** wird den kalibrierten Bereichen zugeordnet. Die folgende Abstufung mit abnehmender Rücksprunghöhe ist materialtypisch:

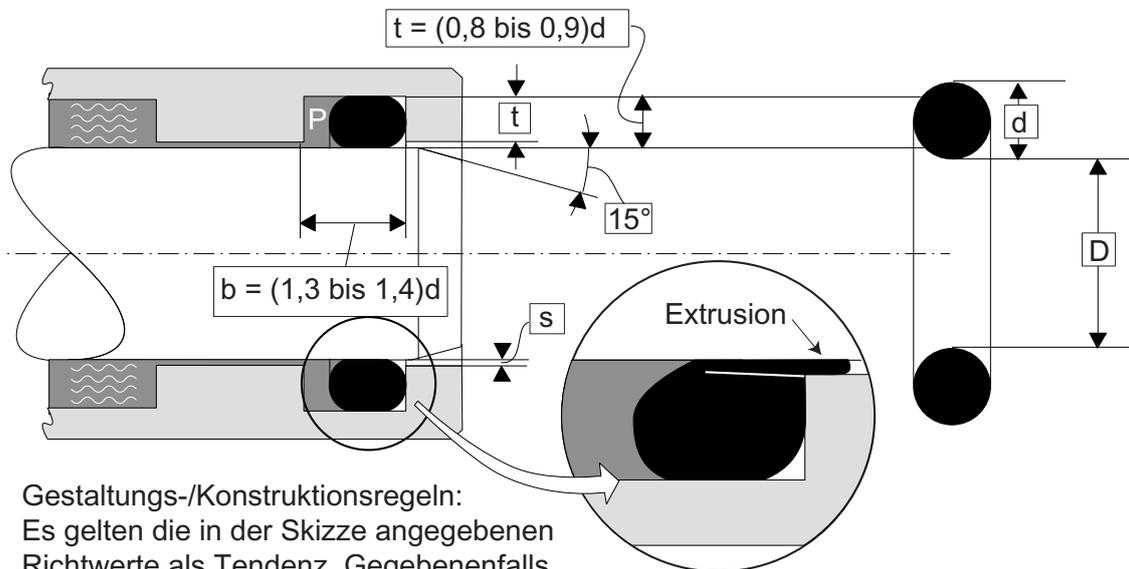
Bild 6.10.1.2-14

Wie der Konstrukteur O-Ring-Schäden und Problemen vorbeugen kann.

Gestaltungs-/Konstruktionsregeln:

Es gelten die in der Skizze angegebenen Richtwerte als Tendenz. Gegebenenfalls Angaben in Konstruktionsrichtlinien der Fachliteratur anwenden.

- **Einfahrschrägen** vorsehen, um **Montageschäden** zu vermeiden (Bild 6.10.1.2-2).
Bohrungen in eine Nut zurücksetzen.
- **Montageanweisungen /-hilfen** wie der Gebrauch einer Schutzhülse (Bild 6.10.1.2-3).
