3.2.3 Typische Schäden der Brennkammer, Ursachen und Abhilfen.

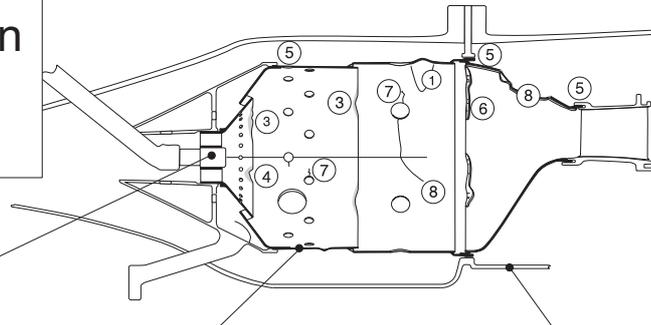
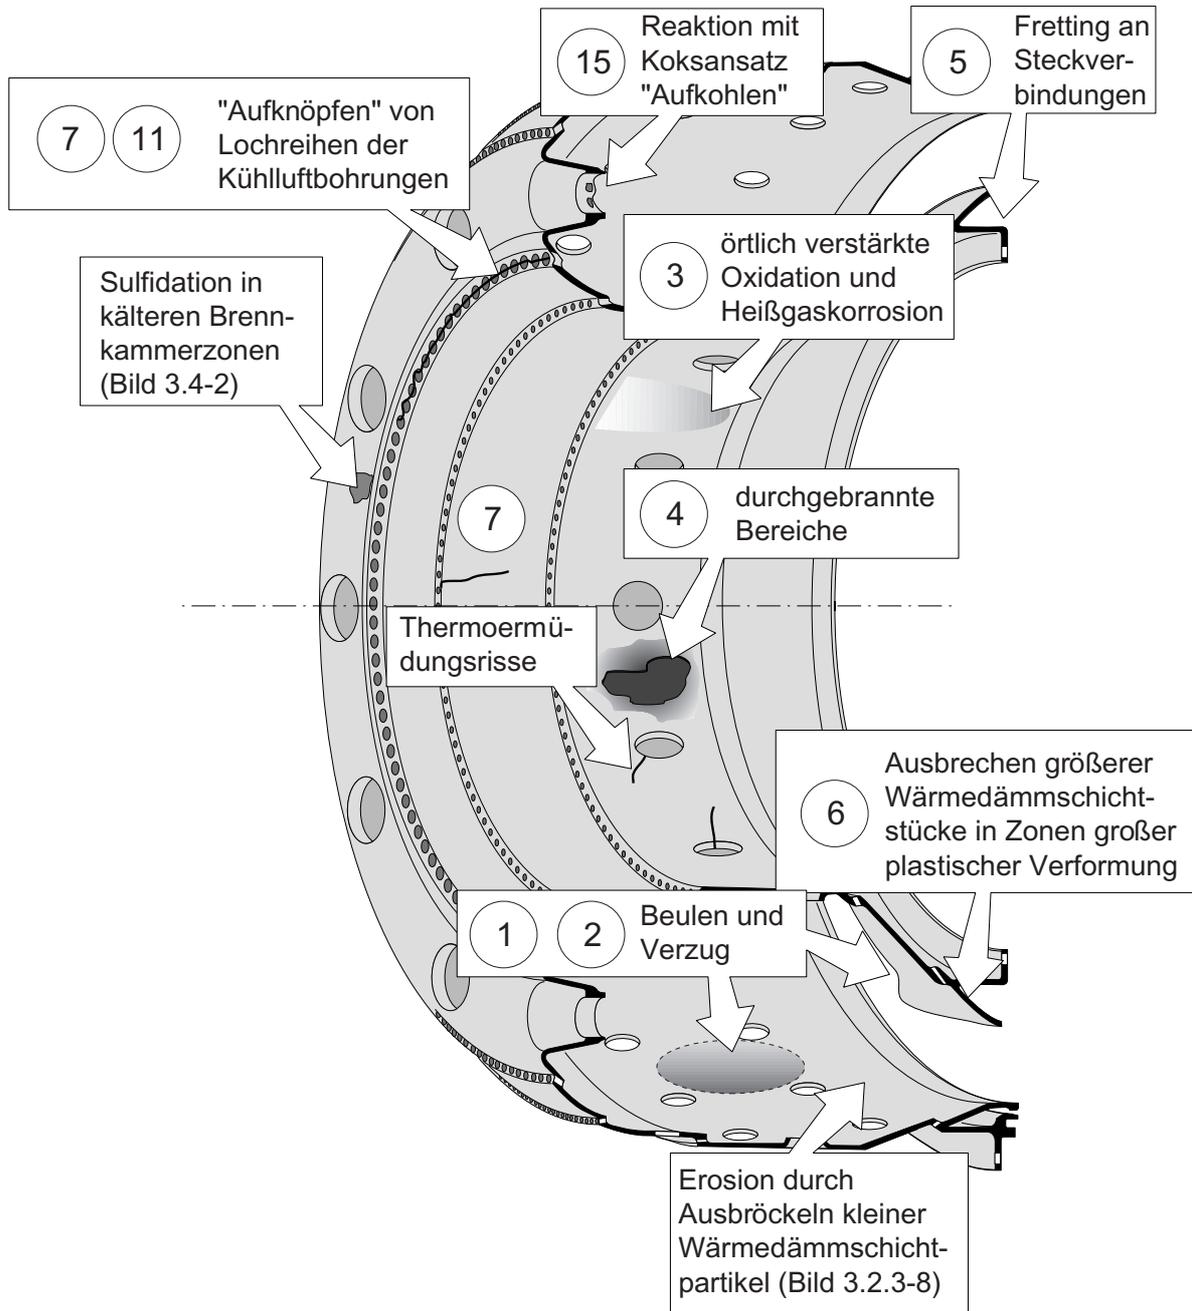
Bild 3.2.3-1

Bild 3.2.3-1: Brennkammern zeigen eine Vielzahl spezifischer **Schäden**. Diese Bilder sollen neben einem **Befund an ausgebauten Teilen** auch dazu beitragen, bei **Boroskopinspektionen** (Bild 4.1-6) das „wo und was“ besser zu erkennen und zu verstehen. Dazu ist das Beispiel einer einfachen Ringbrennkammer, links im Schnitt, rechts perspektivisch, gewählt. Schäden an der Brennkammer können immer auch die Heiteile der im Gasstrom folgenden **Turbine beeinflussen**. Die Brennkammer ist gewhnlich durch Boroskopbohrungen (Bild 4.1-5) gut inspizierbar. Schden knnen deshalb meist rechtzeitig im Anfangsstadium erkannt und Abhilfen eingeleitet werden.

„2“ **Beulen** entstehen bei rtlicher berhitzung. Auslsend wirkt die, vom umgebenden klteren Material, **behinderte Wrmedehnung**. So entstehen hohe Druckspannungen und es kommt zum **Ausbeulen**. Dabei ist mit Rissbildung zu rechnen. Im Extremfall brennt die Brennkammerwandung durch. Schwere Folgeschden bis zur Explosion des druckaufnehmenden Gehuses sind dann zu erwarten.

„3“ **Oxidation** bedroht besonders die Kanten von Blechen im Gasstrom, aber auch berhitzte Wandbereiche. Ein typisches Schadensmerkmal ist der „**Orangenschalenefekt**“ (Bild 3.3-10). Es handelt sich um eine deutlich aufgetraute, meist dunkelgraue oder grnliche Zone mit flachen, auserodierten Rissfeldern.

„5, 16“ **Verschleiß** tritt als Reibverschleiß (**Fretting**) an Brennkammern, bevorzugt an Anlageflchen von **Steckverbindungen**, auf. Der Verschleiß ist auf Relativbewegungen zurckzufhren. Sie stehen neben **Wrmedehnungen** hufig im Zusammenhang mit **Brennkammerschwingungen**. Beschleunigend wirkt die Oxidation der frischen metallischen Verschleißflchen. Besonders **Flamminstabilitten** bei Low NO_x-Verbrennung drfen schadensbegnstigend wirken (Bild 3.2.2-5).

„7, 11“ **Rissbildung durch Thermoermdung** (Bild 3.3-16) ist ein typisches Brennkammerproblem. Hohe zyklische Temperaturgradienten bei Leistungsnderungen, insbesondere Start und Abstellen fhren zu plastischen Verformungen und Ermdungsrisse (LCF, Bild 3.1.2.1-0). Die **Fortschrittsgeschwindigkeit der Risse verlangsamt sich** anfangs, oft bis zum Stillstand. ber lngere Zeitrume und bei merklichen berlagerten mechanischen Beanspruchungen aus Belastungen wie Gasdrcken und Vibrationen, kann es jedoch zu beschleunigtem Rissfortschritt kommen. In diesem Fall steht ein spontanes Versagen des Bauteils bevor.

Brennkammerschäden können in vielen Formen auftreten

- Einspritzdüse:**
- ⑫ Verstopfung innen
 - ⑬ Erosion innen
 - ⑭ Verzug (mit Aufhängung)
 - ⑮ Koksbildung
 - ⑯ Verschleiß außen

- Flammrohr:**
- ① Verzug
 - ② Beulen
 - ③ Oxidation
 - ④ Verbrennungen
 - ⑤ Verschleiß
 - ⑥ Schichtabplatzer
 - ⑦ Rissbildung durch Thermoermüdung (LCF)
 - ⑧ Rissbildung durch Schwingungen (HCF)

- Gehäuse:**
- ⑨ Verzug
 - ⑩ Rissbildung durch Schwingungen (HCF)
 - ⑪ Rissbildung durch Thermoermüdung (LCF)

„8, 10“ **Rissbildung durch HCF** (Bild 3.1.2.1-0) wird gewöhnlich von **hochfrequenten Schwingungen** ausgelöst. Diese gehen typischerweise auf Gasschwingungen beim Verbrennungsvorgang zurück (Bild 2.6-2 und Bild 3.2.2-5). Derartige Risse starten an Schwachstellen wie Thermoermüdungsrissen. Sie sind wegen ihrem schnellen Rissfortschritt mit Boroskopprüfungen kaum abfangbar.

„12“ **Verstopfung von Kraftstoffdüsen** kann von **Fremdpartikeln** wie **Spänen** (Montage, Fertigung) ausgelöst werden. Auch die Bildung von **Koks** als Folge einer ungewöhnlich hohen Düsentemperatur führt zur Verstopfung. So entsteht eine ungleichmäßige Temperaturverteilung im Gasstrom mit Langzeitschäden an der Turbinenbeschaukelung (Bild 3.3-9). Noch gefährlicher ist eine **Ablenkung des Kraftstoff-Sprühkegels**, der die Brennkammerwände bis zum Bersten überhitzt.

„13“ **Erosion in der Kraftstoffdüse** kann eine Folge zu hoher Kraftstofftemperatur sein. Dadurch laufen im Kraftstoff Crackprozesse mit der Bildung winziger, sehr harter Partikel ab. Sie können die Düsenöffnung verschleifen, so den Kraftstoffstrahl ablenken und die Brennkammerwand gefährlich überhitzen.

Brennkammern können unterschiedliche Schäden aufweisen (Bild 3.2.3-1). Typisch sind solche, die auf örtlich hohe Wandtemperaturen zurückzuführen sind. Beispielsweise können Bereiche, deren Festigkeit unter Temperatureinwirkung zu weit abfällt, vom Brennkammerinnendruck **ausbeulen**. **Verzug und Verwerfungen** durch Wärmespannungen sind nicht selten. Sie werden auch von der Position der Einspritzdüse beeinflusst. Dann ist die Gefahr örtlicher **Verbrennungen der Wandungen** gegeben. Große, sich zeitlich verändernde Temperaturgradienten mit hohen **Wärmespannungen** in den Wandungen entstehen im Bereich von Luftzuführungsbohrungen, um **Heißgassträhnen** bei örtlich fehlendem Kühlluftschleier und an Kiemenschlitzen für die Kühlluftzufuhr. Diese Spannungen führen zu einem niedrigzyklischen Ermüdungsvorgang im **LCF-Bereich** (LCF = Low Cycle Fatigue), der **Thermoermüdung** (Bild 3.3-16). Die entstehenden Risse zeigen gewöhnlich einen anfangs schnelleren, sich dann verlangsamen Fortschritt. Auf Grund dieses Verhaltens werden sie beherrschbar und können deshalb **zulässig** sein. In diesem Fall sind im Überholungshandbuch des OEM Grenzen angegeben. Wichtig ist, dass ein ausreichender Sicherheitsabstand zu einer gefährlich großen Risslänge eingehalten wird. Die Gefahr eines spontanen Versagens durch Schwingbruch oder mechanische Überlastung ist unbedingt zu vermeiden. Das wird bei zusätzlichen mechanischen Belastungen wie Gasschwingungen schwieriger. Umlaufende Lochreihen an Brennkammern können örtlich oder auch über größere Umfangbereiche als Folge von Rissbildung **„aufknöpfen“**.

In Brennkammern mit keramischen Innenbeschichtungen (ZrO_2 Plasmaspritzschicht; Bild 3.2.3-3 und 3.2.3-4) können **Erosion und Abplatzungen** auftreten (Bild 3.2.3-1). Die Erosion beruht auf einer Ablösung kleiner Schichtpartikel an der Oberfläche, was sich in einer Aufrauung zeigt. Das kann **Schutzschichten der Turbinenkomponenten** (z.B. Diffusionsschichten für den Oxidationsschutz) schädigen und deren **Lebensdauer verkürzen**. Für Schichtausbrüche sind besonders Kanten und konvexe Radien anfällig. Unteroxidation schwächt nach längeren Laufzeiten die **Haftfestigkeit der Wärmedämmschichten**. So nimmt die Schadenswahrscheinlichkeit zu (Bild 3.2.3-7). Die Betriebstauglichkeit der Schichten ist sehr stark von **Herstellungsparametern** wie Substrattemperatur, Rauigkeit der Haftflächen und der

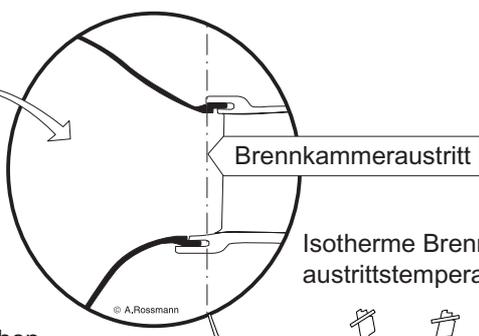
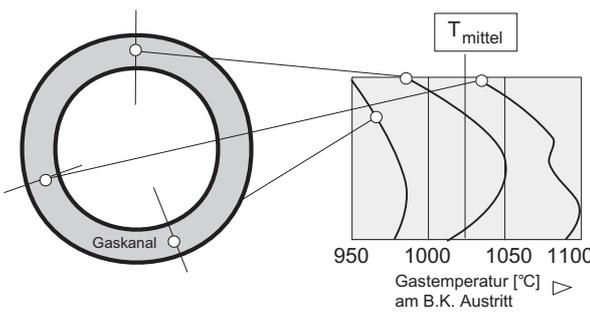
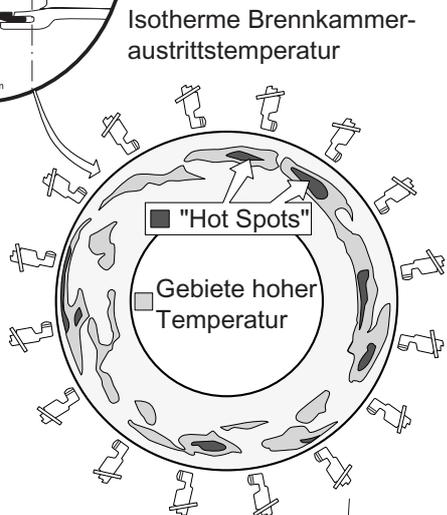
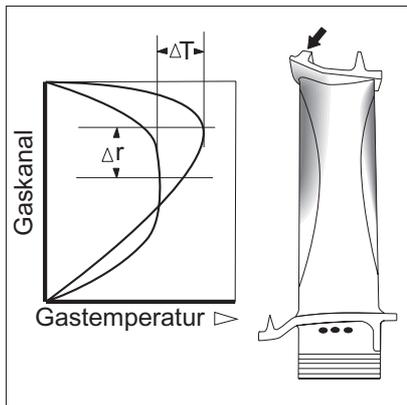
Bild 3.2.3-2

Der Brennkammeraustritt = Hochdruck-turbineneintritt ist eine der thermisch höchstbelasteten Zonen.

Als Beispiel drei typische Kurven radialer Temperaturverteilungen (RTD) in unterschiedlichen Bereichen am Umfang

Typische Erscheinungsformen von Schäden an Turbinenrotorschaukeln auf Grund schlechter RTD

Ein besonderes Problem ist die **Temperaturverteilung im Heißgasstrom** am Brennkammeraustritt (Bild 3.2.3-2). Für die Rotorscheufeln der folgenden Hochdruckturbinenstufe ist besonders die radiale Temperaturverteilung (RTD = Radial Temperature Distribution) wichtig. Die Statorbeschaufelung wird zusätzlich von der Temperaturverteilung am Umfang (OTD = Orbital Temperature Distribution) beeinflusst (siehe hierzu Kapitel 3.3). Temperaturunterschiede von mehreren 100 °C sind nicht selten. Wichtig ist, dass solche Abweichungen nicht über die Auslegung der Konstruktion hinausgehen.

Die RTD wird von den Turbinenrotorschaukeln im Gasstrom nicht voll ausgeglichen. Die Verteilung am Umfang (OTD) wird dagegen gemittelt. Der **Hochdruckturbinenleitapparat** sieht die Temperaturverteilung dagegen ohne Ausgleichseffekte. Die einzelnen Leitschaufeln können sehr unterschiedlichen Temperaturbelastungen unterliegen. Sie zeigen deshalb, in Ausmaß und Verteilung, individuell sehr unterschiedliche Überhitzungsschäden (Bild 3.3-9). Oft sind diese der Position der Einspritzdüsen zuordenbar.

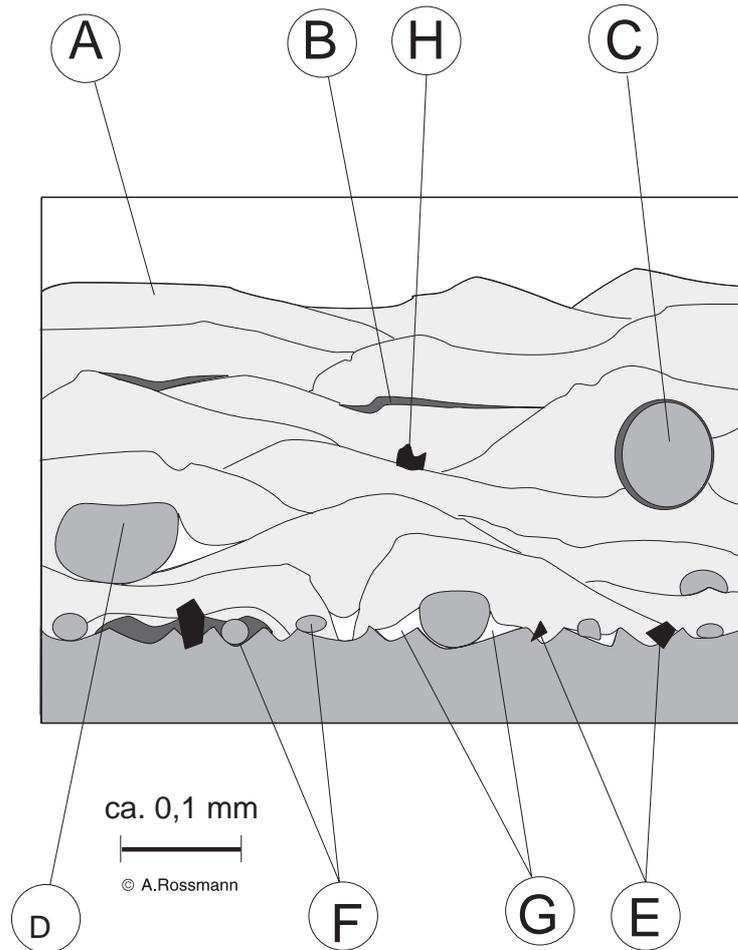
Bild 3.2.3-3

Die Eigenschaften thermischer Spritzschichten werden entscheidend von ihrer Struktur bestimmt.

Bild 3.2.3-3: Thermische Spritzschichten kommen in vielen Bereichen in Gasturbinen mit sehr **unterschiedlichen Aufgaben** zum Einsatz. Typische Anwendungen sind:

- Verschleißschutz,
- Wärmedämmschicht,
- Oxidationsschutz und Schutz gegen Heißgaskorrosion (HGK),
- Anstreif- und Einlaufschichten,
- Panzerungen.

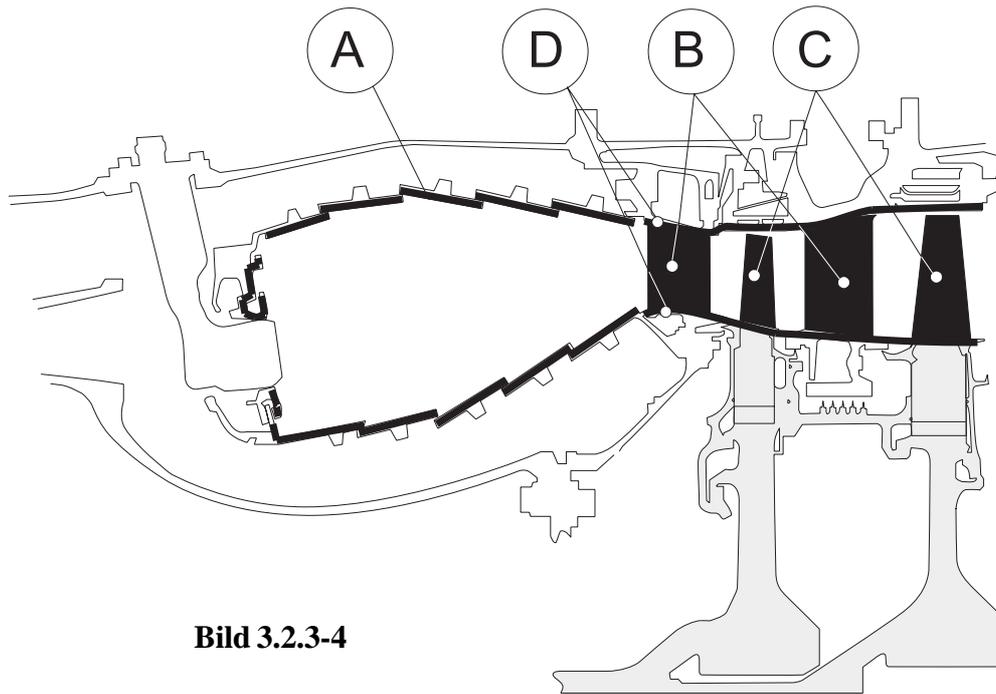
Bild 3.2.3-4

Wärmedämmschichten finden in den Heiteilen immer mehr Verbreitung.

Bild 3.2.3-4: Wrmedmmschichten, auch **Thermobarrieren** genannt, dienen zur Reduzierung der Heiteilstemperaturen und/oder zur Minimierung des Khlluftverbrauchs (Lit 3.2-17). Es handelt sich um keramische Schichten, die in der Hauptsache aus **Zirkonoxid** (ZrO_2) bestehen. Um eine Gefgestruktur mit den gewnschten Betriebseigenschaften Wrmeisolation, Thermoermdungsresistenz und Langzeitstabilitt zu erhalten, wird **Yttriumoxid** zugegeben (Bild 3.2.3-8). Bevorzugte Aufbringverfahren sind **thermische Spritzverfahren** oder **Aufdampfen** (PVD, Bild 3.2.3-6). Anfangs war die Anwendung von Wrmedmmschichten auf die Brennkammer (A) beschrnkt. Dann folgten die Deckbandinnenseiten (D) und spter die Bltter (B) der Hochdruckturbinenleitschaufeln (Bild 3.3-6). Inzwischen sind beschichtete Turbinenlaufschaufeln (C) Stand der Technik

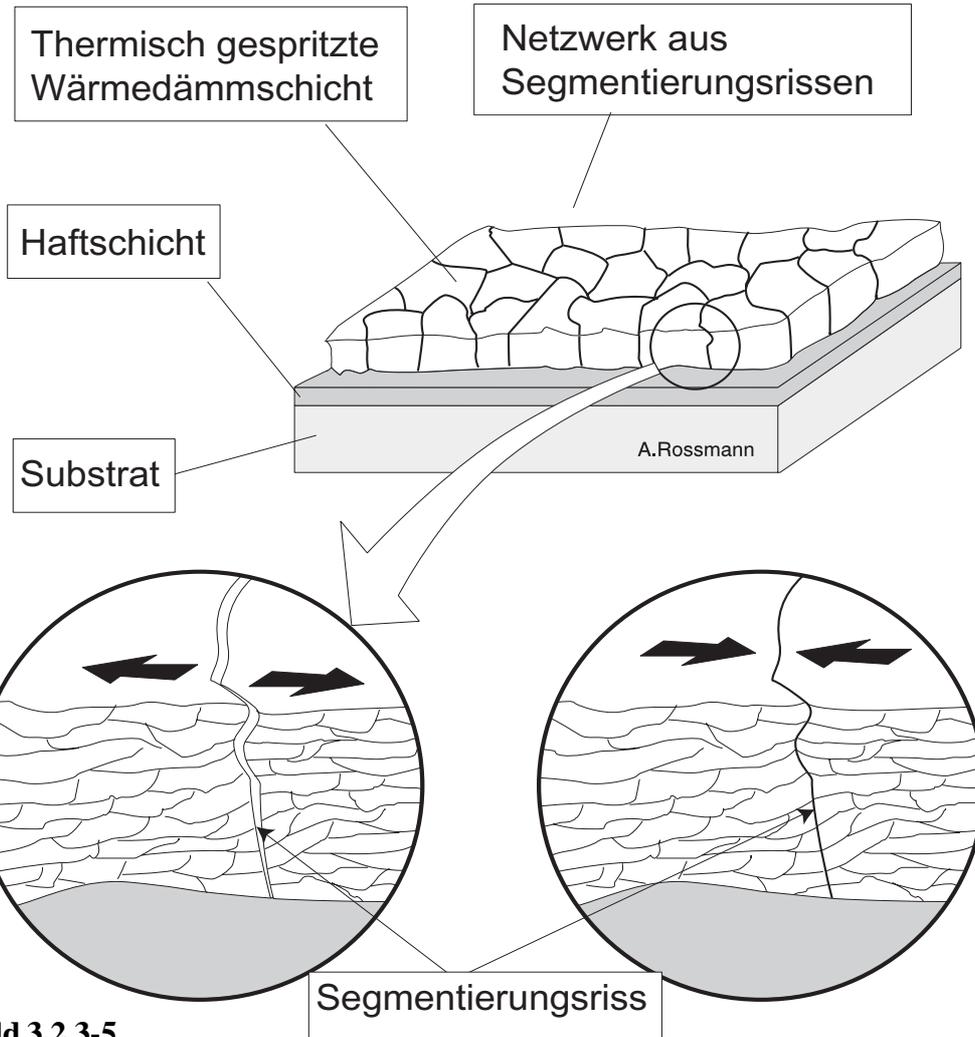
Bild 3.2.3-5: Thermisch gespritzte keramische Wärmedämmschichten zeigen einen typischen lamellaren Aufbau (Bild 3.2.3-3). Sie gleichen die Wärmedehnungsunterschiede gegenüber dem metallischen Grundmaterial mit einer inselartigen Rissbildung aus. Diese sogenannte Segmentierung ermöglicht der Schicht zu „atmen“. Sie sollte bereits von der Temperaturführung beim Fertigungsprozess günstig beeinflusst werden (Eigenspannungen). Sie entsteht in gewünschter Form bei der Beschich-

tung und/oder bildet sich in den ersten Betriebszyklen. In der **Aufheizphase** (rechtes Detail) dehnt sich die isolierende Keramikschicht aufgrund der schnellen Erwärmung trotz relativ kleinem Wärmeausdehnungskoeffizienten stärker als das Grundmaterial. Es kommt zur Schließung der Risse und zu beherrschbaren **Druckspannungen**. Im **stationären Betrieb** bildet sich je nach Temperaturgradienten in Schicht und Grundwerkstoff ein Spannungszustand, der auch langfristig ertragen werden

muss. Bei **gekühlten Heißeilen** kann der beschriebene Effekt in der **Aufheizphase** zu einem höheren Druckspannungsniveau führen. In der **Abkühlphase** (linkes Detail) erfolgt der umgekehrte Vorgang, die Risse öffnen sich wieder. Im kalten Zustand kann ein Riss wegen der höheren Wärmeschrumpfung des metallischen Grundwerkstoffs geschlossen sein. Diese Vorgänge dürfen von **Betriebseinflüssen** nicht so behindert werden, dass die Festigkeit der Schicht im Inneren und am Haftgrund überschritten wird und abplatzt (Bild 3.2.3-7).

- **Sintereffekte** die Segmentierung (Bild 3.2.3-5) und damit die Thermoermüdung beeinflussen.

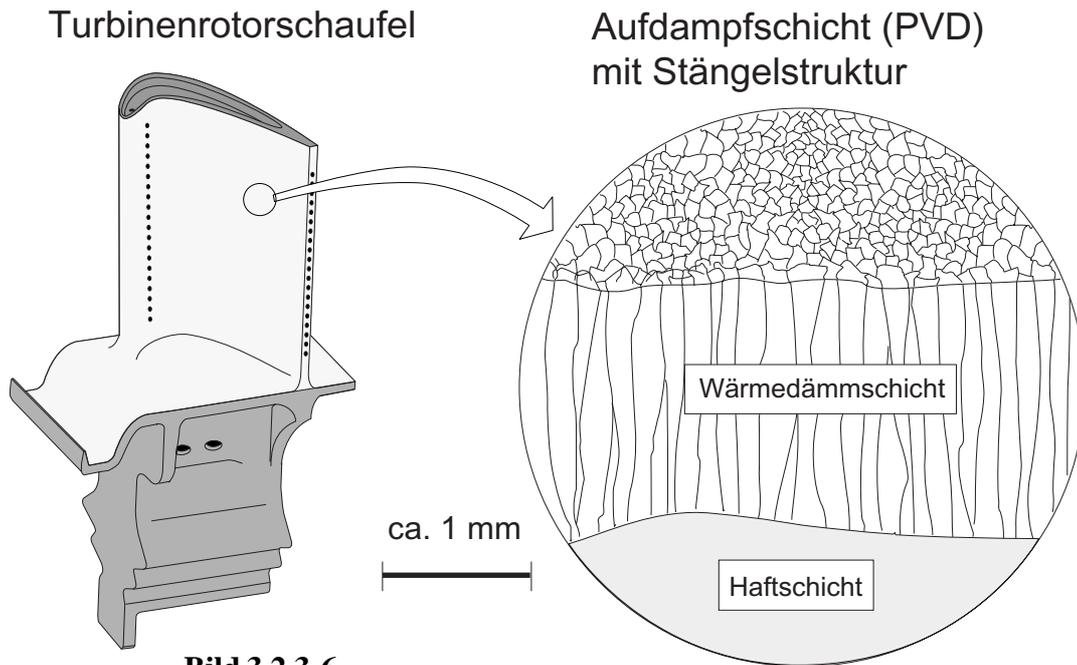
Bild 3.2.3-6

Auch für Wärmedämmschichten gilt:
Jede Art hat ihre Daseinsberechtigung.

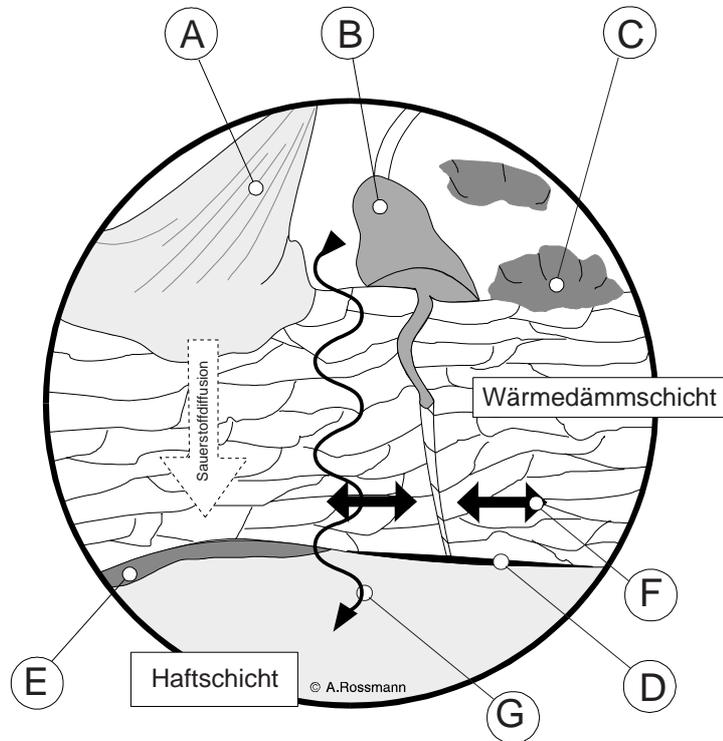
Bild 3.2.3-7

Wie jede Technologie haben auch Wärmedämmschichten ihre Probleme.

“A”: **Erosion** durch Partikel und/oder den Gasstrom (Bild 3.2.3-8). Typisch sind Schäden an den Hochdruckturbinensegmenten. Es handelt sich um die gehäuseseitigen Dichtflächen gegenüber deckbandlosen HDT-Rotorschaukelspitzen.

“B”: **Schmelzen von Staubablagerungen** (Bild 3.2.3-8) dringen in die Segmentierungsrisse ein und erzeugen bei der Abkühlung im erstarrten Zustand eine Sprengwirkung (Lit. 3.3-9).

Schäden im linken Diagrammabschnitt die zu frühzeitigem Ausfall führen, werden auf **Fertigungsprobleme** zurückgeführt. Die Kurven "1", "2", "3", geben das Versagensverhalten bei **Staubbelastung** an (Bild 3.2.3-7). Solche Ablagerungen sind z.B. $FeO+NiO$ aus **Dichtungsabrieb** und $MgO+CaO, Al_2O_3, SiO_2$ aus extern **angesaugten Stäuben**. Bei niedrigerer Betriebstemperatur macht sich **Erosion verstärkt** bemerkbar (Bild 3.2.3-7).

- **Oxidation der Haftsicht** am Übergang der Haftsicht zur TBC (Bild 3.2.3-7).

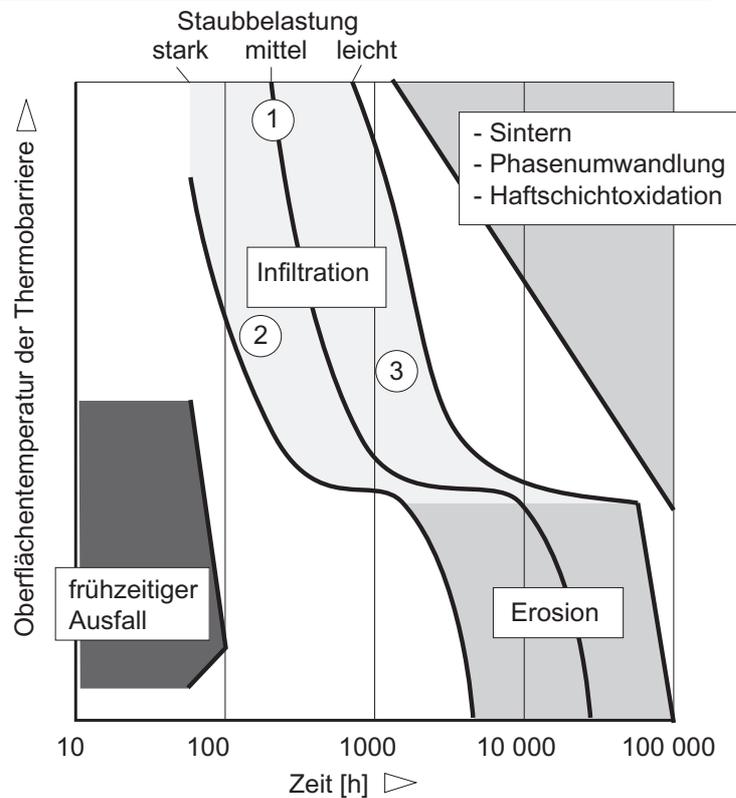
Bild 3.2.3-8

Schadensmechanismen von Thermo- barrieren (Wärmedämmschichten)

Bild 3.2.3-8: Betriebsschäden (Lit. 3.3-9) von **atmosphärisch plasmagespritzten YSZ** (Yttrium stabilisiertes Zirkonoxid) TBCs (Thermal Barrier Coating) sind in erster Linie von der **Oberflächentemperatur der Schicht** abhängig. Gerade die erwünschte **Isolierwirkung bedingt eine starke Schichtaufheizung**. Dies gilt insbesondere für die typisch langen Betriebszeiten stationärer Gasturbinen.

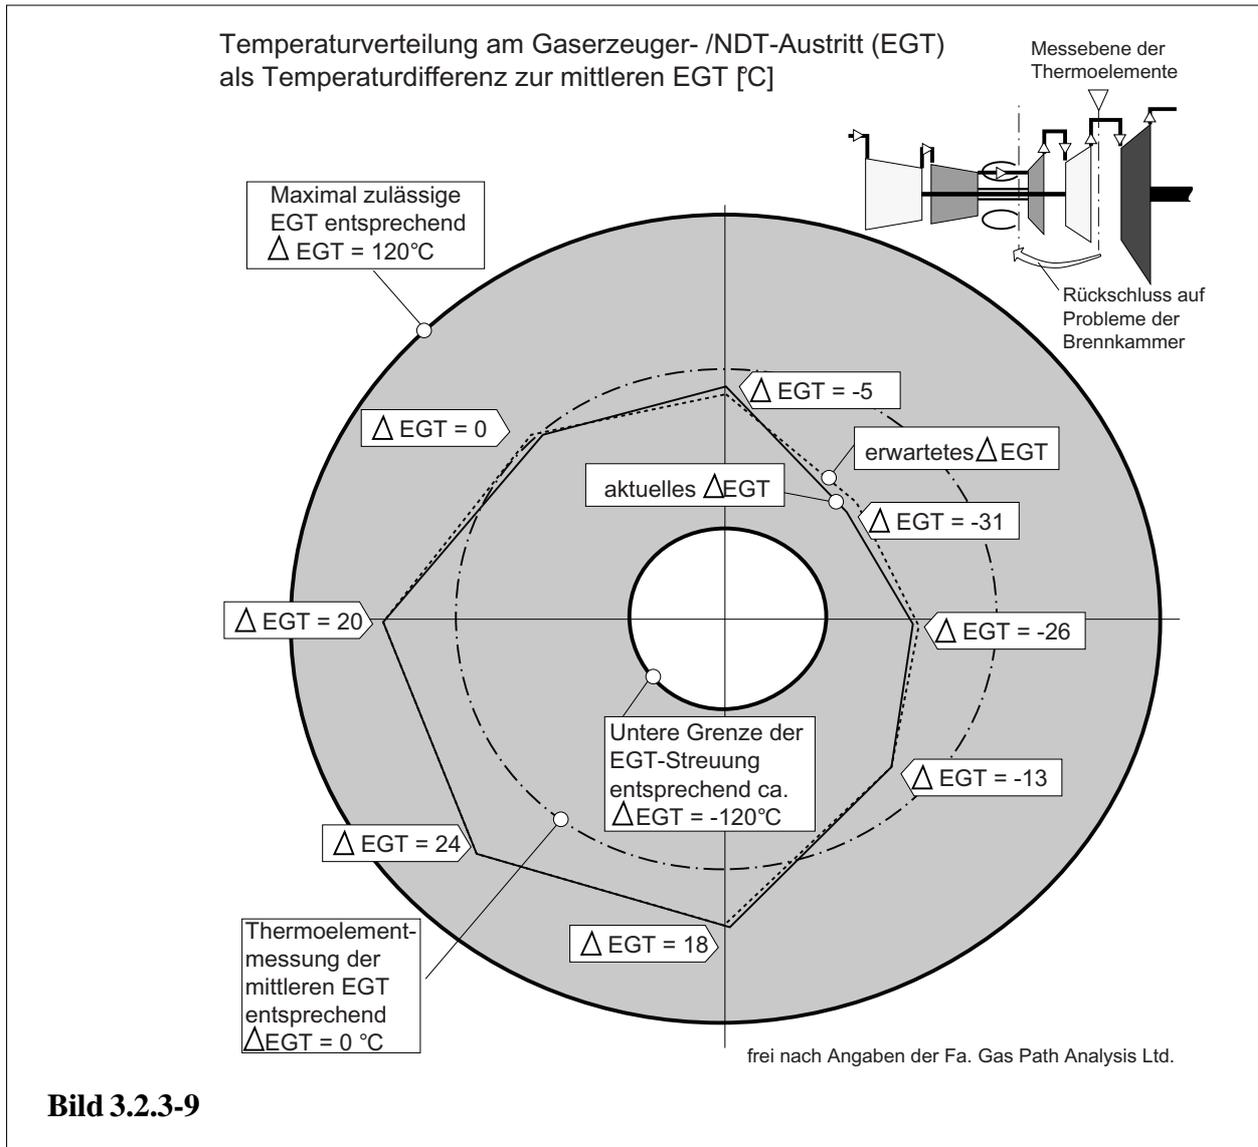
Bild 3.2.3-9 (Lit. 3.2-26): Mit Hilfe von **On-Line Messungen und einer computergestützten Analyse** (Kapitel 5.1) ist die kontinuierliche **Überwachung der Brennkammer** möglich. Dabei geht es um Probleme wie

- Fehlfunktionen der Kraftstoffdüsen.
- Schäden wie Rissbildung und Verzug.
- Verbrennungsungleichmäßigkeiten.

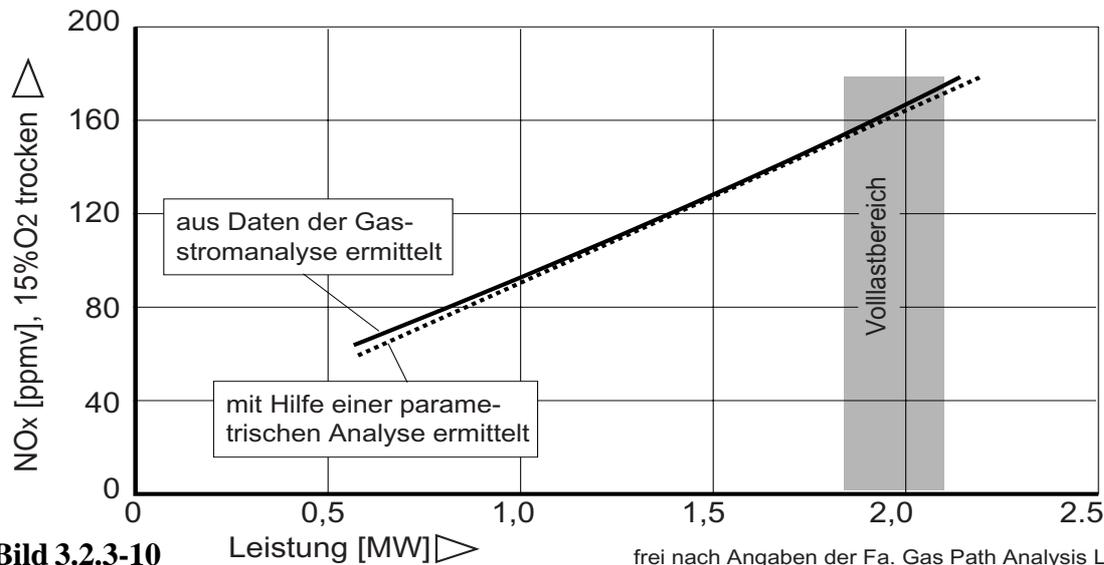
Bild 3.2.3-10

Mit Hilfe der Gasstromanalyse lassen sich Emissionen im Abgas auf preiswerte und schnelle Weise sehr genau und zuverlässig bestimmen.

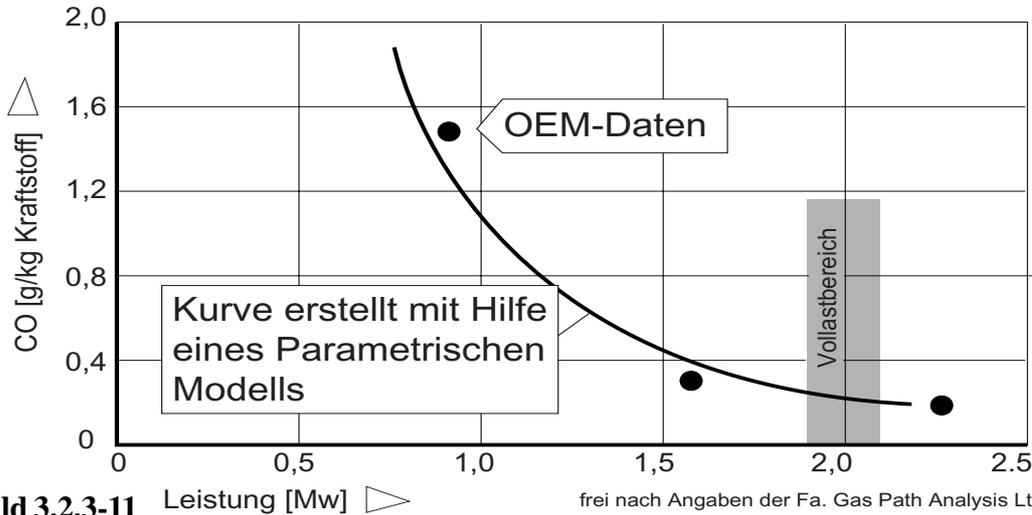
Bild 3.2.3-11 Leistung [Mw] frei nach Angaben der Fa. Gas Path Analysis Ltd.

Mit Hilfe eines parametrischen Modells ermittelter CO-Ausstoß in Abhängigkeit von der Leistung einer Derivatmaschine mittlerer Leistungsklasse.

Ein Temperaturanstieg aufgrund des Wirkungsgradabfalls der Gasturbine über der Betriebszeit (deterioration), beeinflusst die **NO_x-Bildung** stark. Im Volllastbereich nimmt die **CO-Entstehung** dagegen nur wenig ab (Bild 3.2.3-11).
